維持補修 塩害対策実績のご紹介

ちみつ 塩害に強い緻密コンクリート「ハレーサルト」

■維持補修 塩害対策実績1.

■道路拡幅 塩害対策の実績

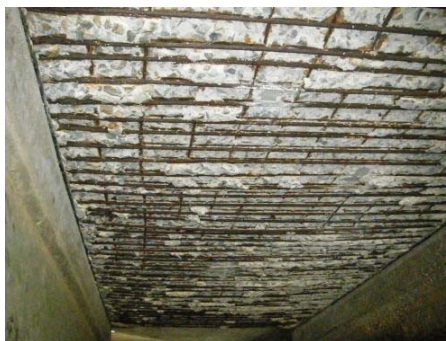
【一般的な塩害劣化の事例】
海岸沿い現場打ち床版の劣化状況（※紹介実績とは無関係）

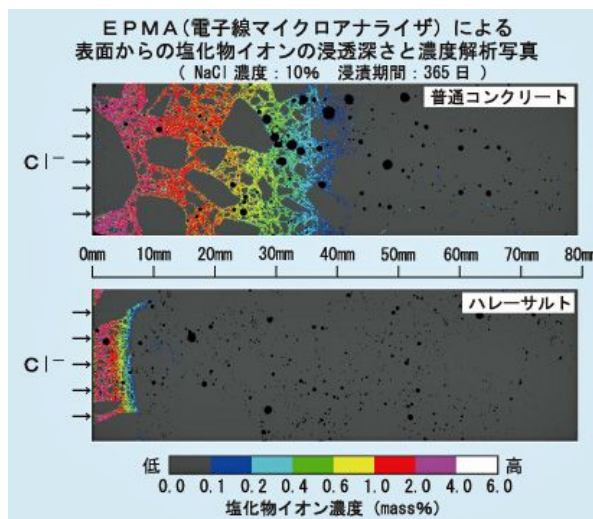
2. 普通コンクリートとハレーサルトの塩化物イオン浸透深さの比較

ハレーサルトは、高炉スラグを用いた水結合材比の低いコンクリートであるため、高い塩害抵抗性を発揮します。

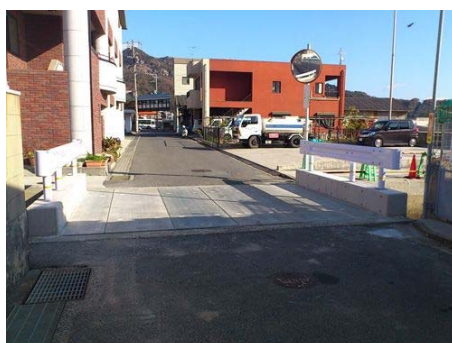
1. 施工後(完了)

海岸線から10m程度の対策区分(S)に相当する現場です。
現場打ちのコンクリート橋を、塩害に強いハレーサルト床版で架け替えました。

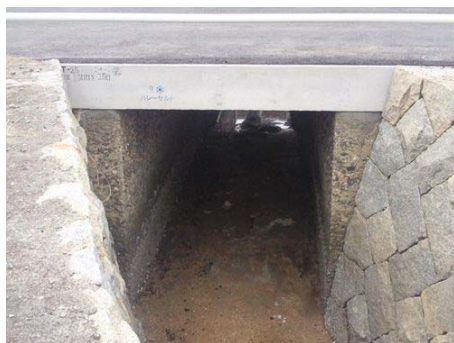
1. 施工後(完了)

当該現場は、床版橋を抜けると海が広がります。
高潮対策工事において、現場打ちのコンクリート橋を、塩害に強いハレーサルト床版で架け替えました。

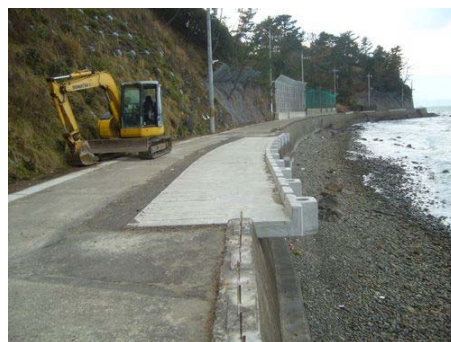
2. 張り出し状況

波しぶきが上がる海岸線です。
水が抜けるように、ロードプラスの前側はスリットが入った仕様です。
スリットの位置まで舗装をして仕上げます。

カーブが続く海岸沿いの道路改良工事です。
張り出し車道ブロック「ロードプラス」で、道路を一部拡幅し、車両の離合を容易にする工事ですが、本現場は、海水による塩分の影響を受けやすいため、普通コンクリートではなく、緻密コンクリート「ハレーサルト」で製造することにより塩害対策を図っています。
